**Čo s panelákmi, obnovovat'  
obnovené?**

# Projekt Deliver

Hlavným cieľom projektu s názvom „Deliver: Sídlišká ako živé miesta odolné voči zmene klímy“ je zvyšovať odolnosť sídlisk na dopady klimatickej zmeny, ale aj znížiť hodnotu uhlíkovej stopy v m. č. Karlova Ves.

# I. štúdia

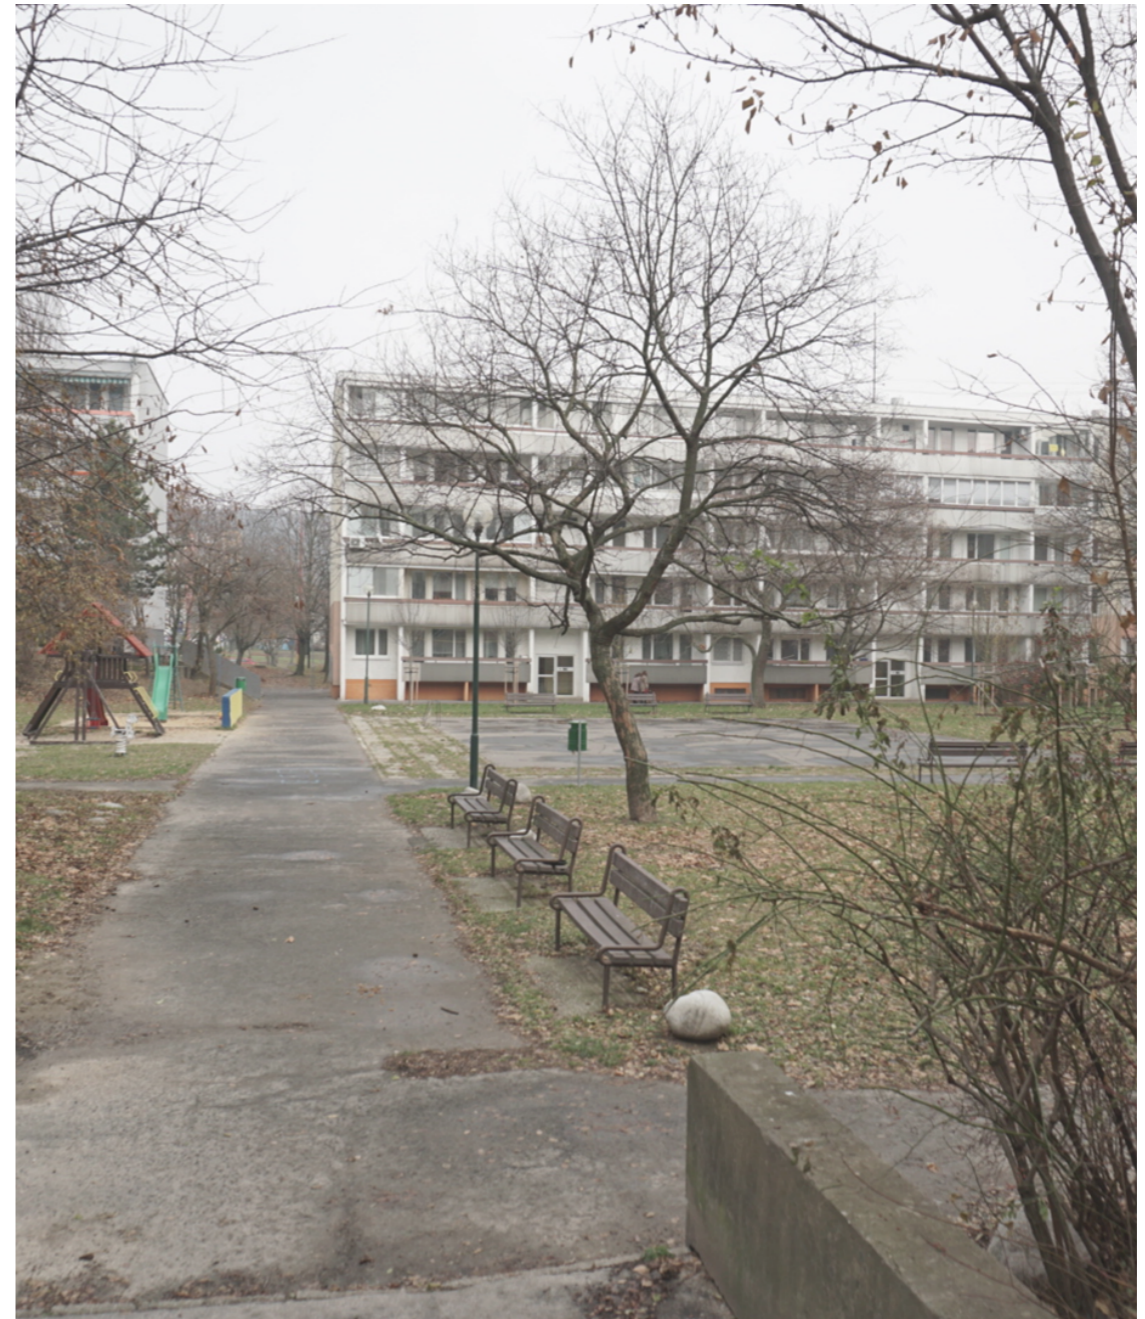
## ENERGETICKÁ OPTIMALIZÁCIA

- história rekonštrukcie
- po rekonštrukcii v roku 2012  
MPT cca 80 kWh/m<sup>2</sup>a
- plocha 5800 m<sup>2</sup>
- priebeh rekonštrukcie

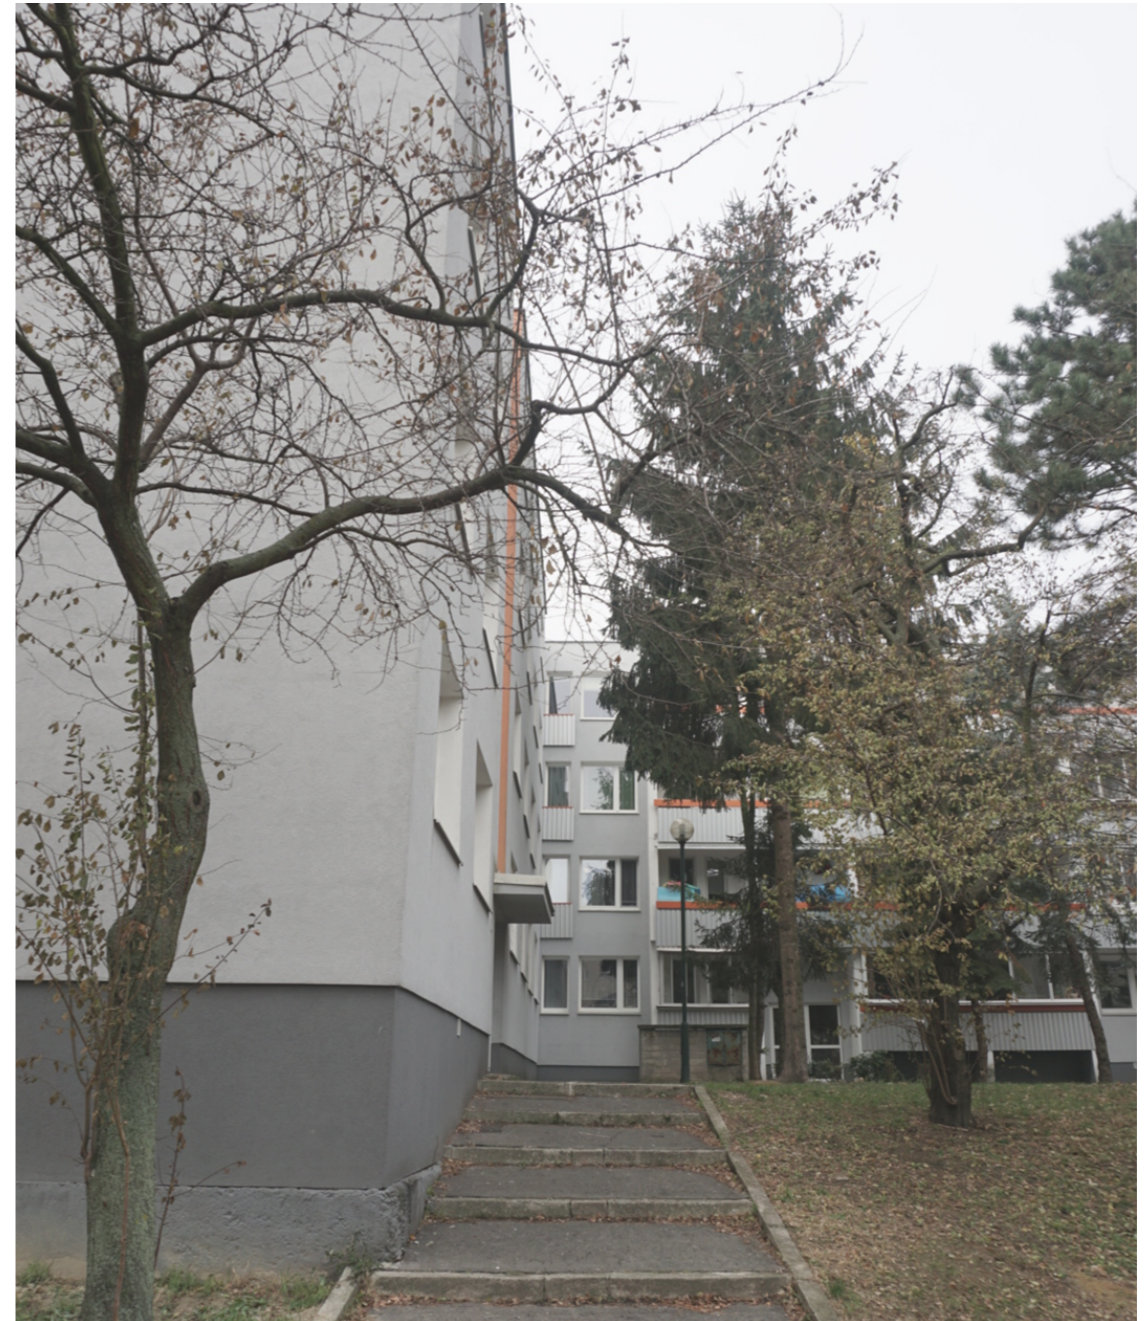
- výsledky PHPP pôvodné
- výsledky PHPP navrhované
- meranie tepla
- fakturácia dodávok tepla
- dve skupiny navrhovaných opatrení:
  - dosah na energetickú náročnosť
  - zlepšenie vnútorného a vonkajšieho prostredia domu

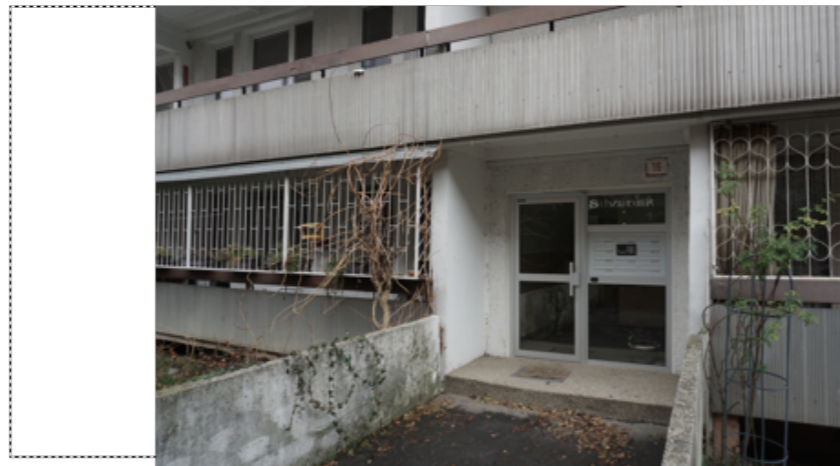
# EnerPHit-Hodnotenie

Budova:	BD Karlova Ves		
Ulica:	Karloveská 57,59, Levárska 1-7, Silvánska 18,20		
PSČ/Mesto:	841 01	Bratislava	
Kraj/Štát:	Bratislavský	SK-Slovensko	
Typ budovy:	Bytový dom		
Klimadáta:	SK0001a-Bratislava		
Klimatická zóna:	3: Studená-mierna	Nadmorská výška:	203 m
Investor:	Spoločenstvo vlastníkov bytov Silevka		
Ulica:	Karloveská 57,59, Levárska 1-7, Silvánska 18,20		
PSČ/Mesto:	841 01	Bratislava	
Kraj/Štát:	Bratislavský	SK-Slovensko	
TZB:			
Ulica:			
PSČ/Mesto:			
Kraj/Štát:	SK-Slovensko		
Certifikácia:			
Ulica:			
PSČ/Mesto:			
Kraj/Štát:	SK-Slovensko		
Rok výstavby:	2008	Vnútorná teplota v zime [°C]:	20,0
Počet bytov:	80	Vnútorné zdroje tepla (IWQ) počas vykurovania [W/m²]:	2,8
Počet osôb:	151,4	merná tepelná kapacita [Wh/K na m² TFA]:	204
		Vnútorná teplota v lete [°C]:	25,0
		IHG chladenie [W/m²]:	2,8
		Mechanické chladenie:

Charakteristické ukazovatele budovy vztiahnuté na jednotku plochy a rok				Alternatívne kritériá		Splnené <sup>2</sup>
				Kritériá	Kritériá	
Vykurovanie	Energeticky vzťažná plocha m <sup>2</sup>	5832,0				áno
	Potreba tepla na vykurovanie kWh/(m <sup>2</sup> a)	23,6	≤	25	-	
	Tepelná strata W/m <sup>2</sup>	17,8	≤	-	-	
Chladenie	Potreba chladiť a odvlhčovať kWh/(m <sup>2</sup> a)	-	≤	-	-	-
	Tepelná záťaž W/m <sup>2</sup>	-	≤	-	-	
	Prekročenie najvyššej prípustnej teploty (> 25 °C) %	7	≤	10		áno
	Prekročenie požadovanej vlhkosti (> 12 g/kg) %	0	≤	20		áno
Vzduchová priepustnosť	n <sub>50</sub> 1/h	0,6	≤	1,0		áno
Primárna energia z neobnoviteľných zdrojov	Ukazovateľ PE kWh/(m <sup>2</sup> a)	115	≤	130,342913		áno
Primárna energia z obnoviteľných zdrojov (PER)	PER-potreba kWh/(m <sup>2</sup> a)	117	≤	-	-	
Výroba energie z OZE vztiahnutá na zastavanú plochu	kWh/(m <sup>2</sup> a)	0	≥	-	-	-

Potvrdzujem, že tu uvedené hodnoty boli stanovené výpočtovou metódou PHPP, na základe charakteristických vlastností budovy. Výpočet PHPP je uvedený v tomto hodnotení.

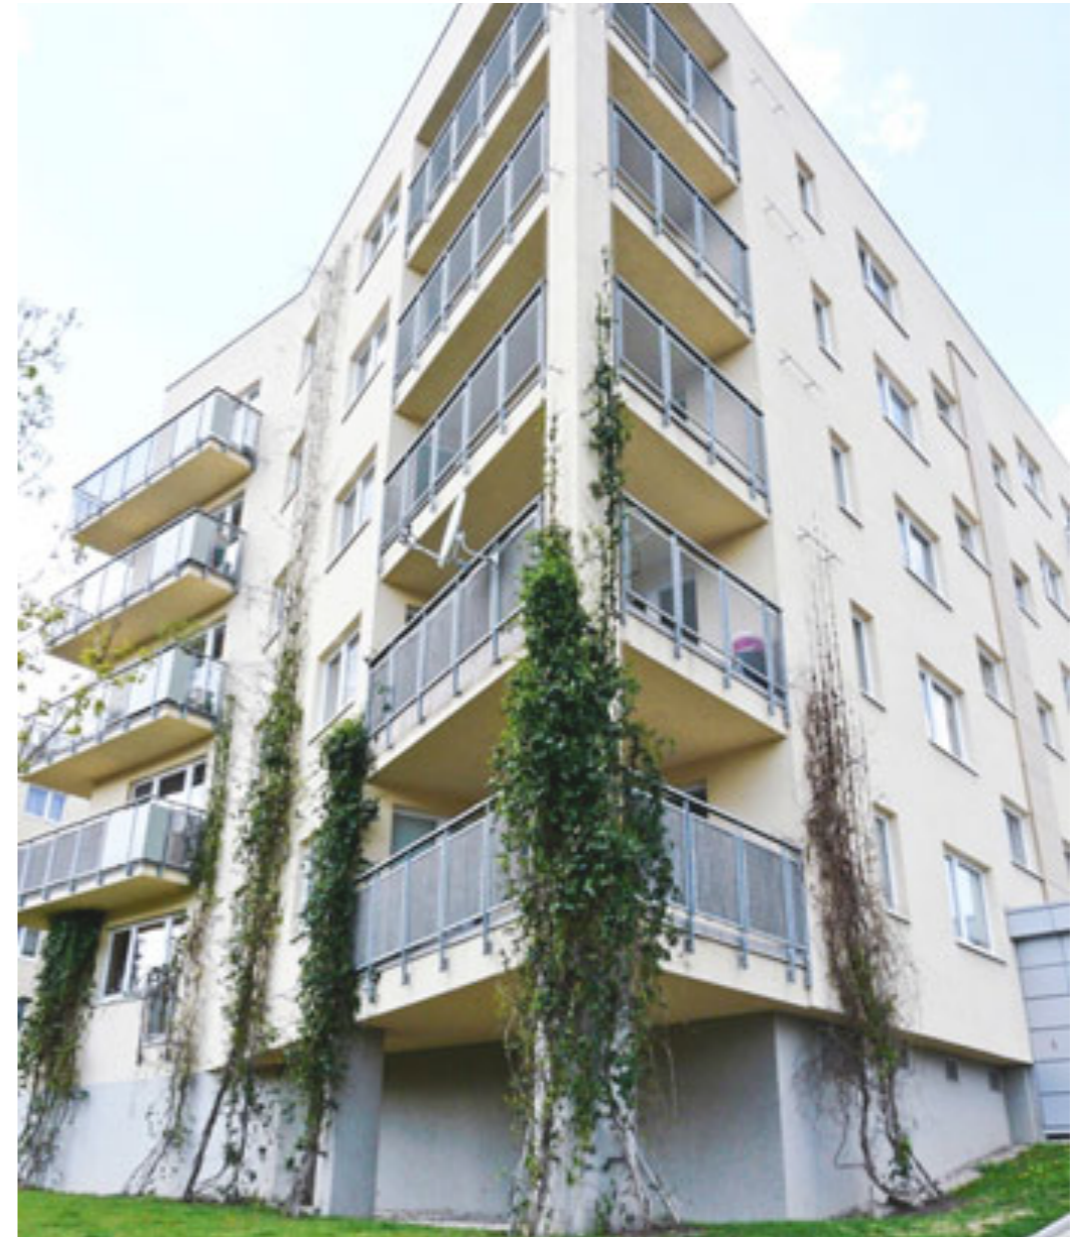
## ZELENÁ STENA

- zmierňuje teplotné extrémny medzi exteriérom a interiérom, aktívne ochladzovanie
- zlepšenie izolačných vlastností
- 10 - 30% úspora nákladov na spotrebovanú energiu za sezónu

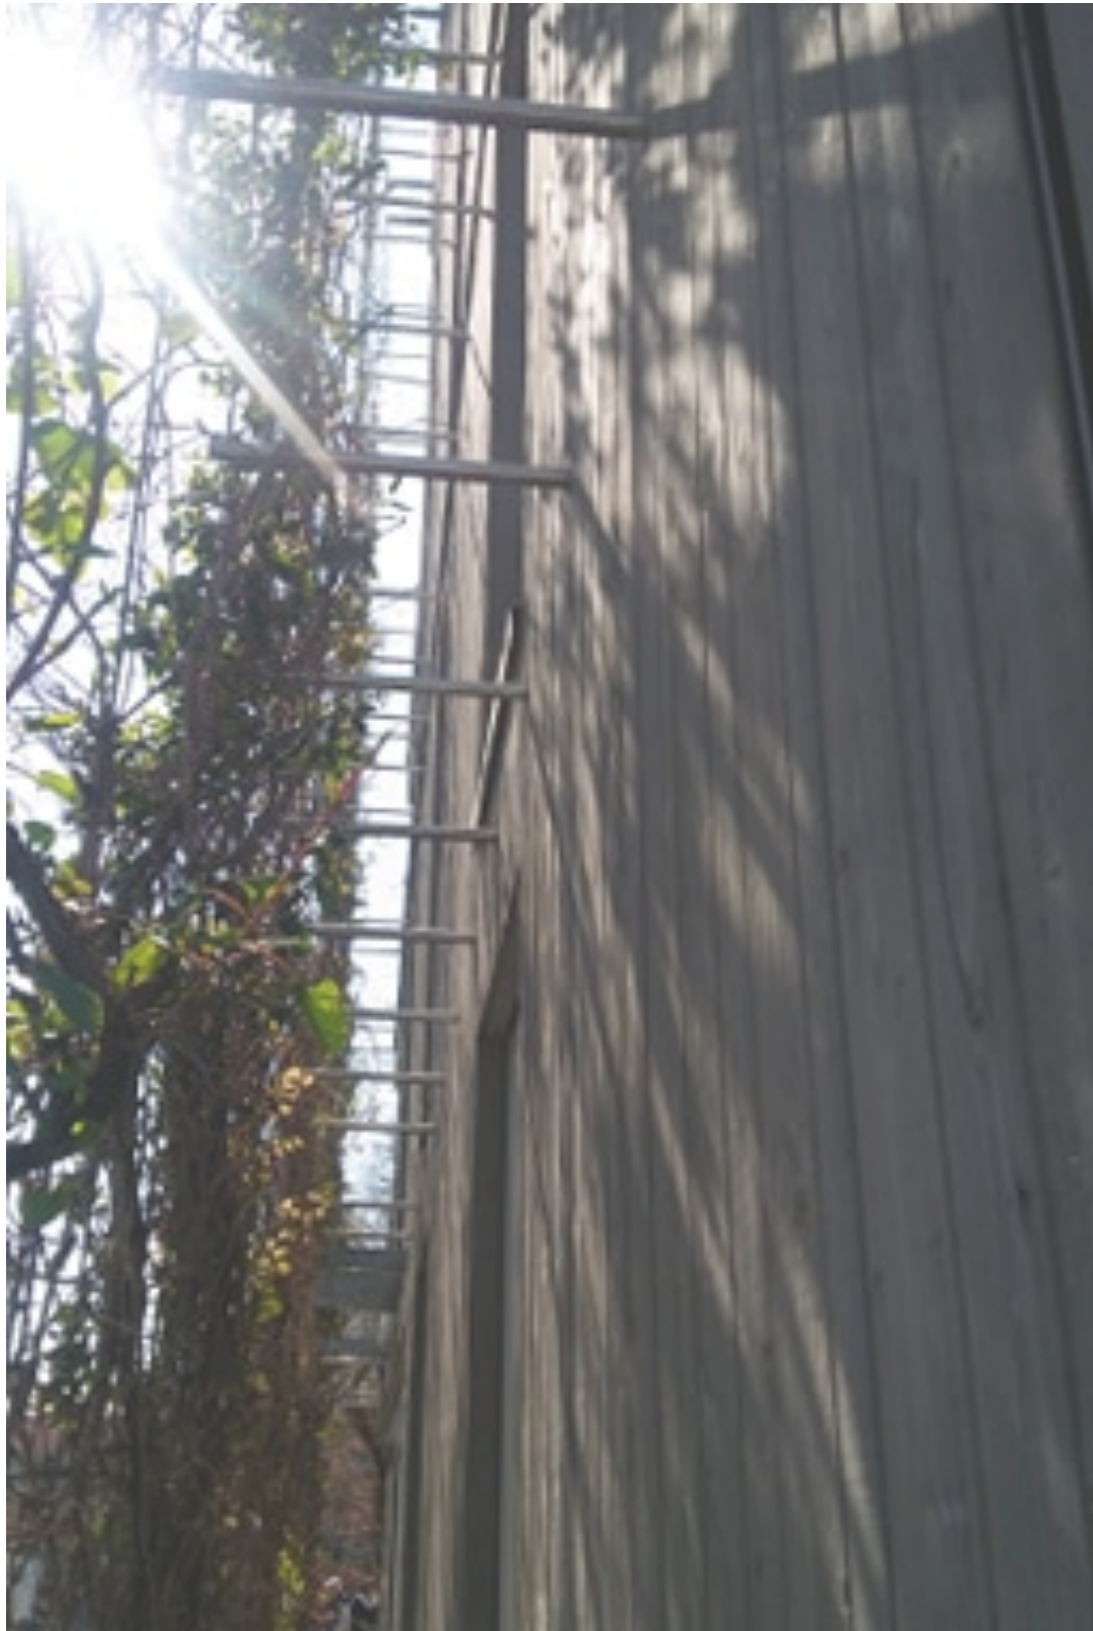
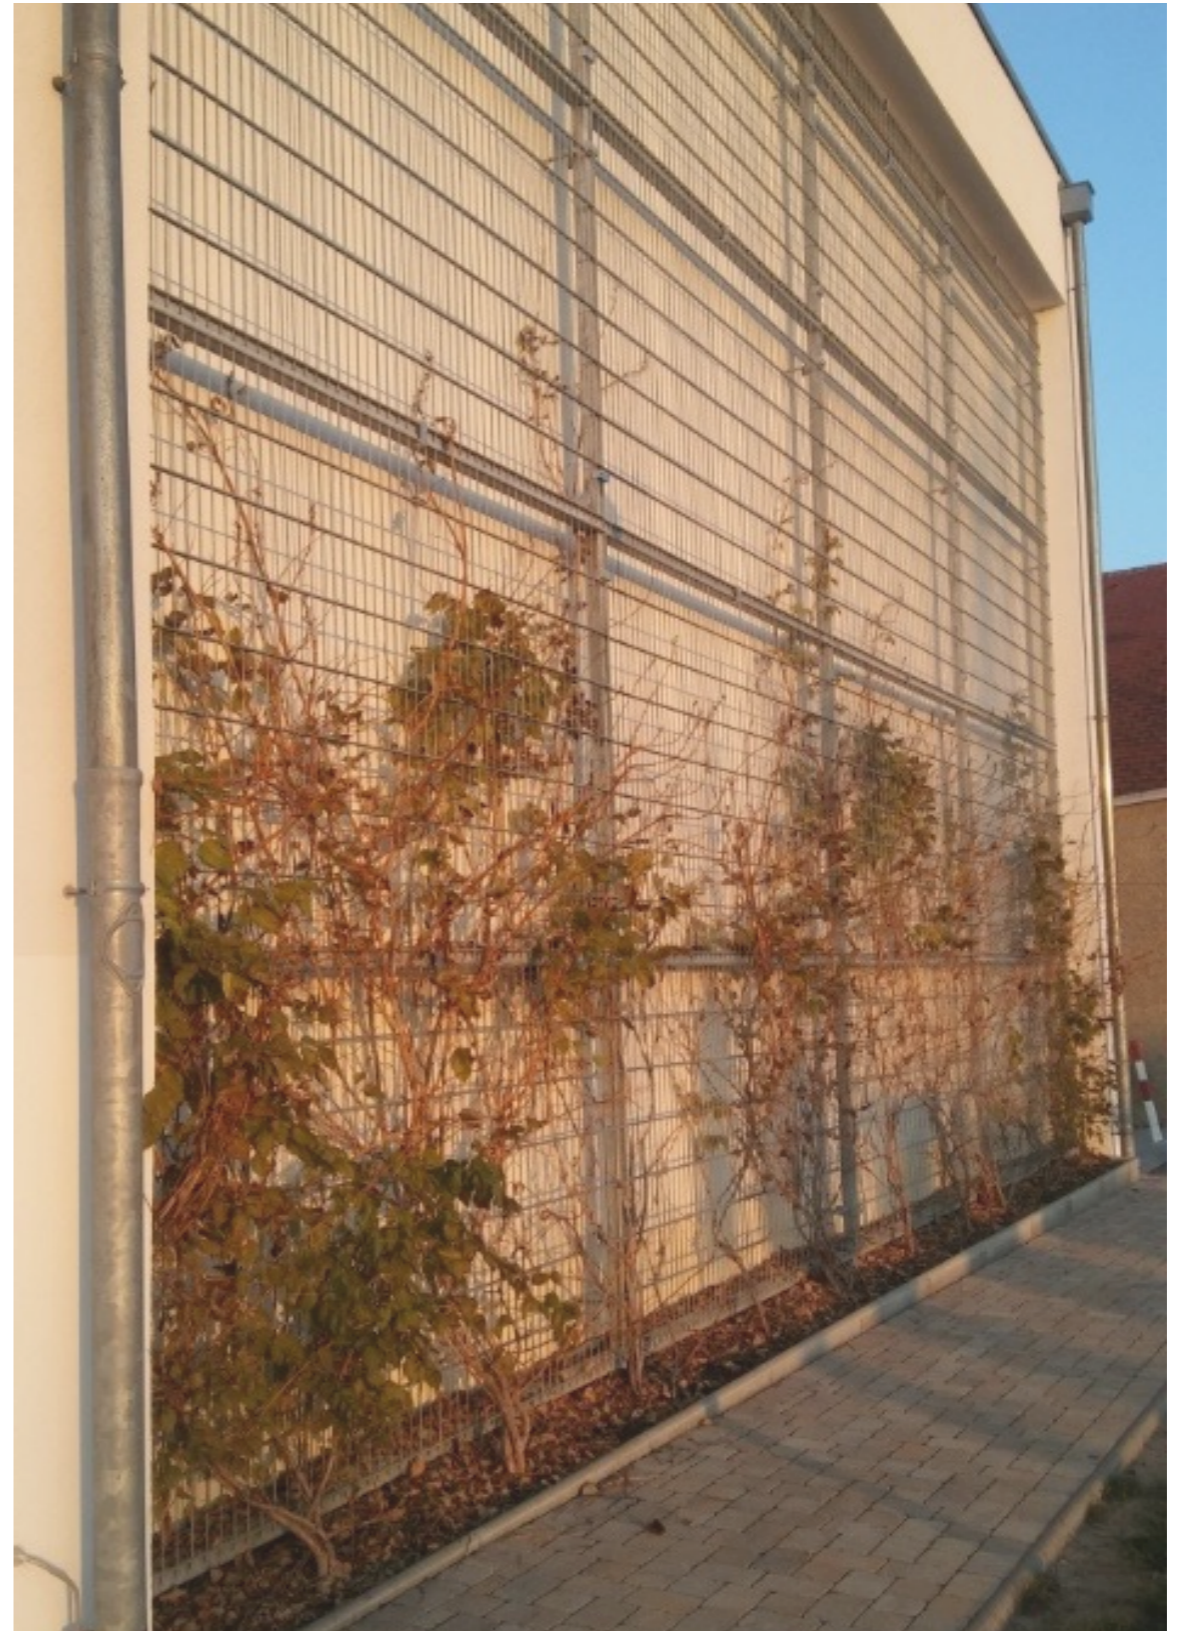
## NÁVRH ZELENÁ STENA - KARLOVESKÁ 57

- štítové fasády prechodu – inštalovaná nerezová lanková sieť na popínavé rastliny
- sieť je umiestnená 0,5 m nad terén, napnutá je na obvodových lanách, kotvy lana sú navarované po cca 1,5 m
- posadené do rastlého terénu – ovíjivé jedlé rastliny (aktinídia, schizadra, akébia)

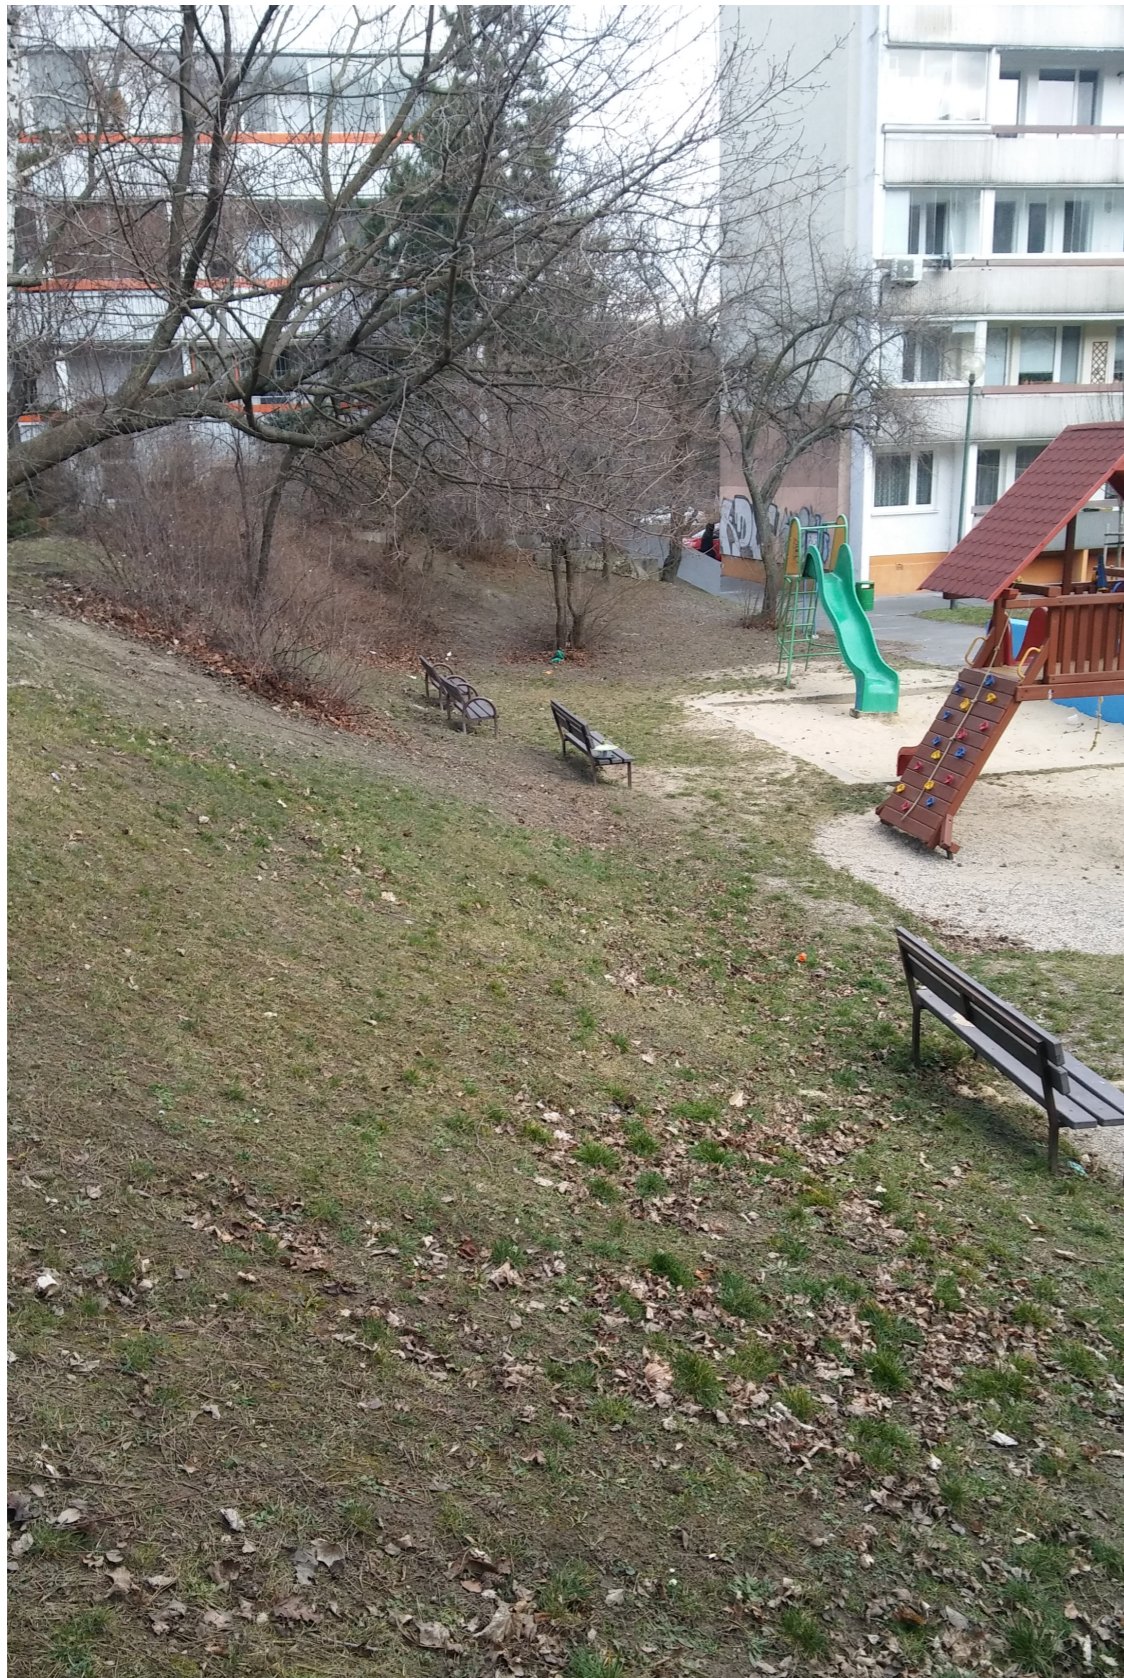
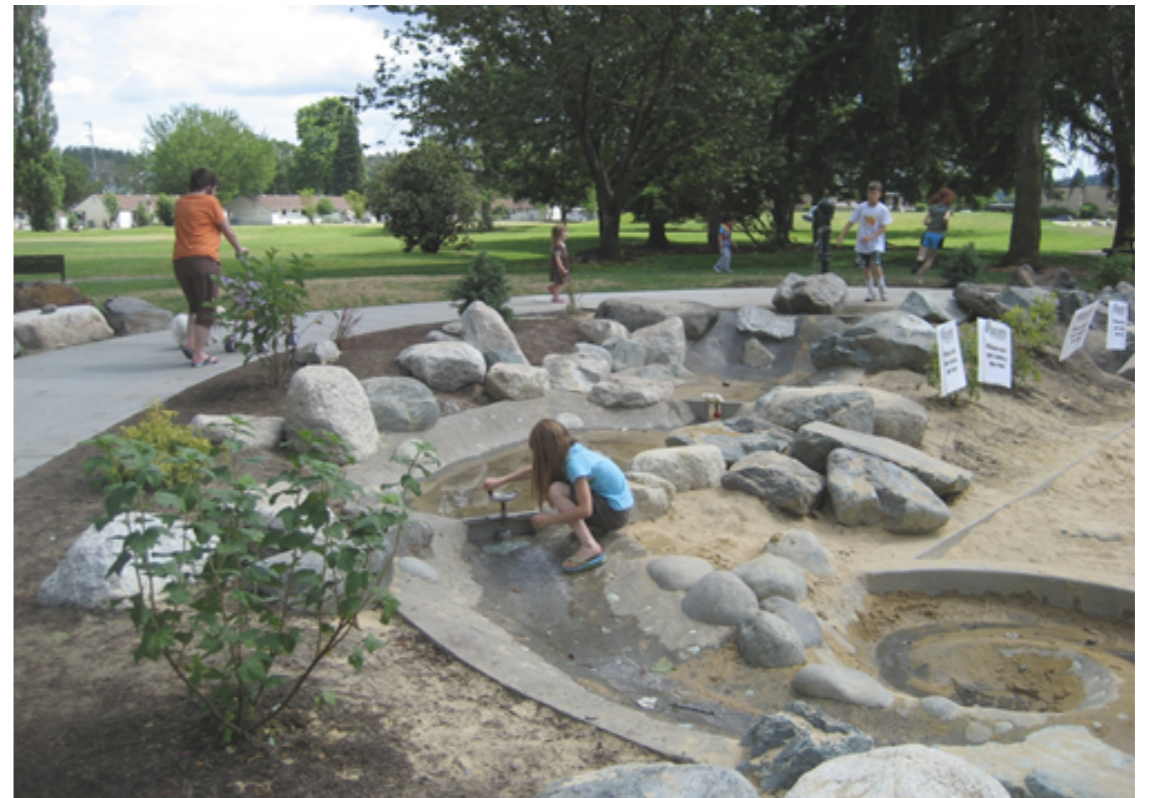
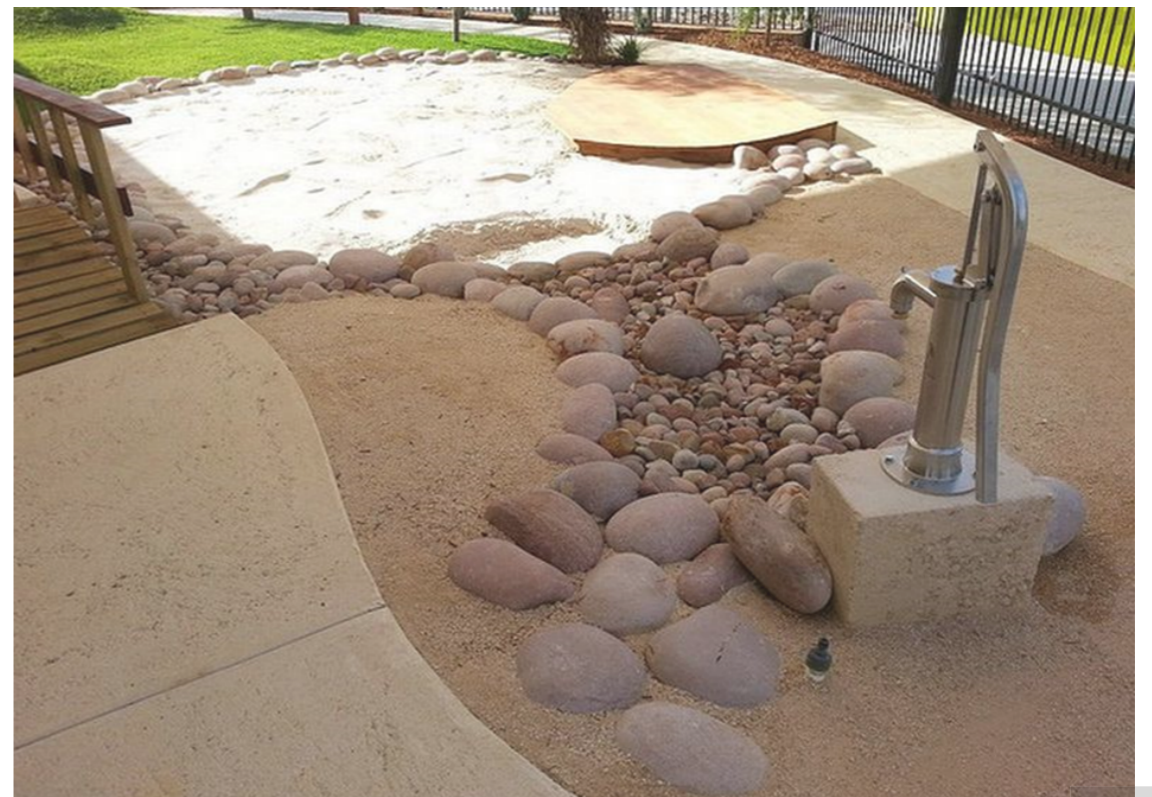
## NÁVRH ZRÁŽKOVÁ VODA - KARLOVESKÁ 57

- oddelenie stokovej vody od zrážkovej (zrážková voda je vedená osobitne a spájaná v objekte)
- zrážková voda do retenčného zásobníka
- využitie na polievanie a prípadný herný prvok

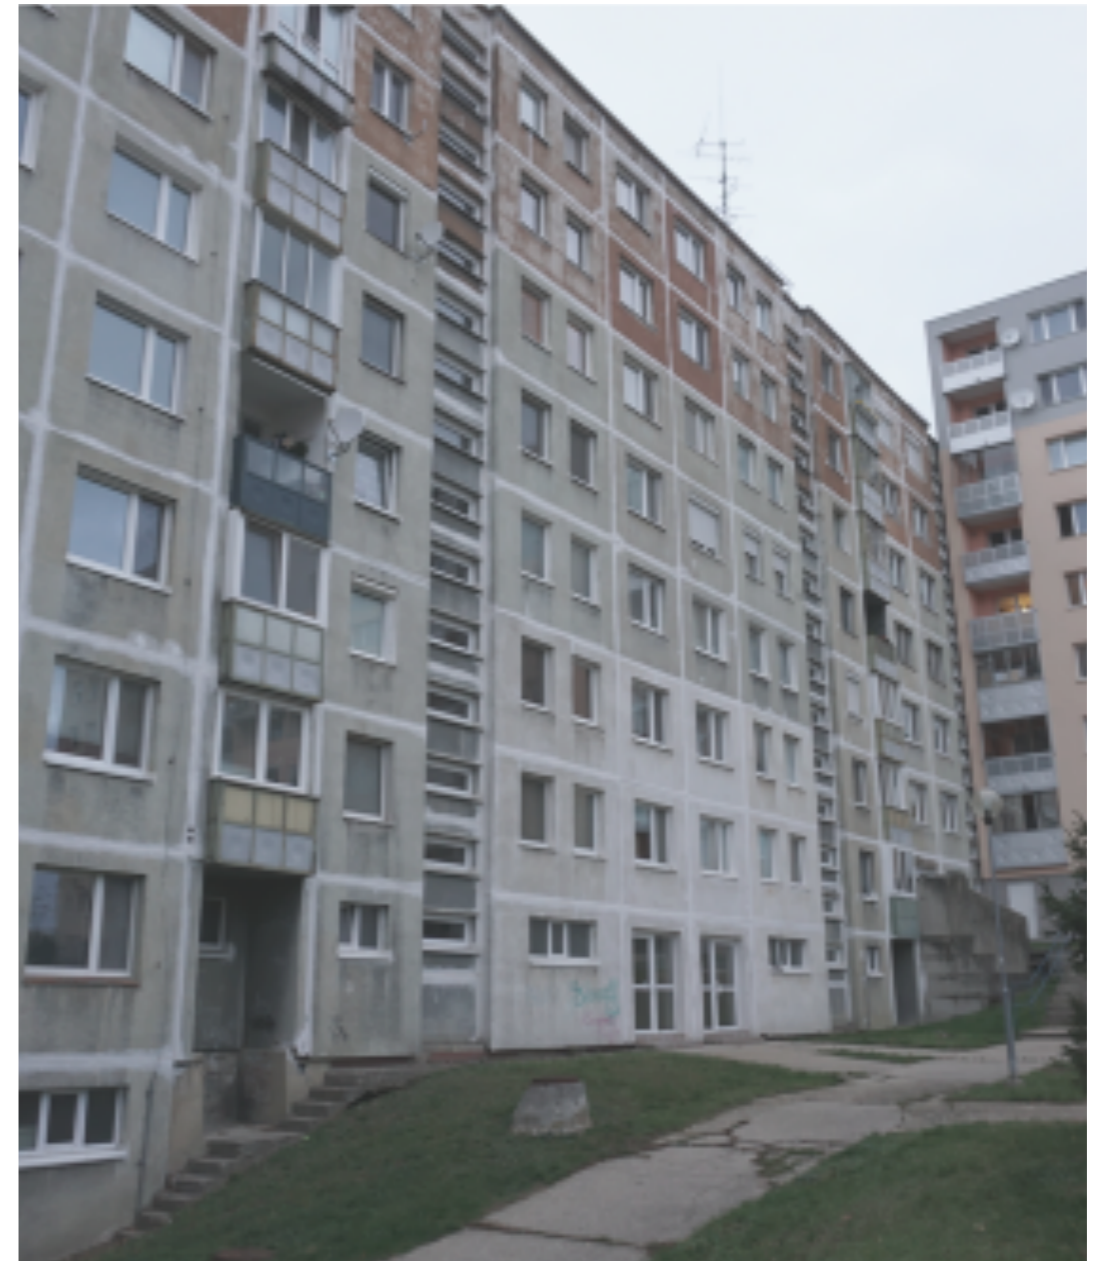
## ENERGETICKÁ OPTIMALIZÁCIA

- merná potreba tepla na vykurovanie:
  - aktuálna 80 kWh/m<sup>2</sup>a
  - po realizácii plánovaného zateplenia 55 kWh/m<sup>2</sup>a
  - po realizácii navrhovaných opatrení cca 30 kWh/m<sup>2</sup>a

- **navrhované opatrenia:**
  - **realizácia zateplenia v zmysle doporučení PHPP**
  - **predsadené okná**
  - **eliminácia tepelných mostov**
  - **blower door test**
  - **inštalácia jednotlivých vetracích jednotiek s rekuperáciou tepla**
  - **vlastný zdroj tepla a teplej vody**
  - **doplnenie vegetačnej strechy a fasádnej zelene**
  - **účinné tienenie južne a západne orientovaných okien**

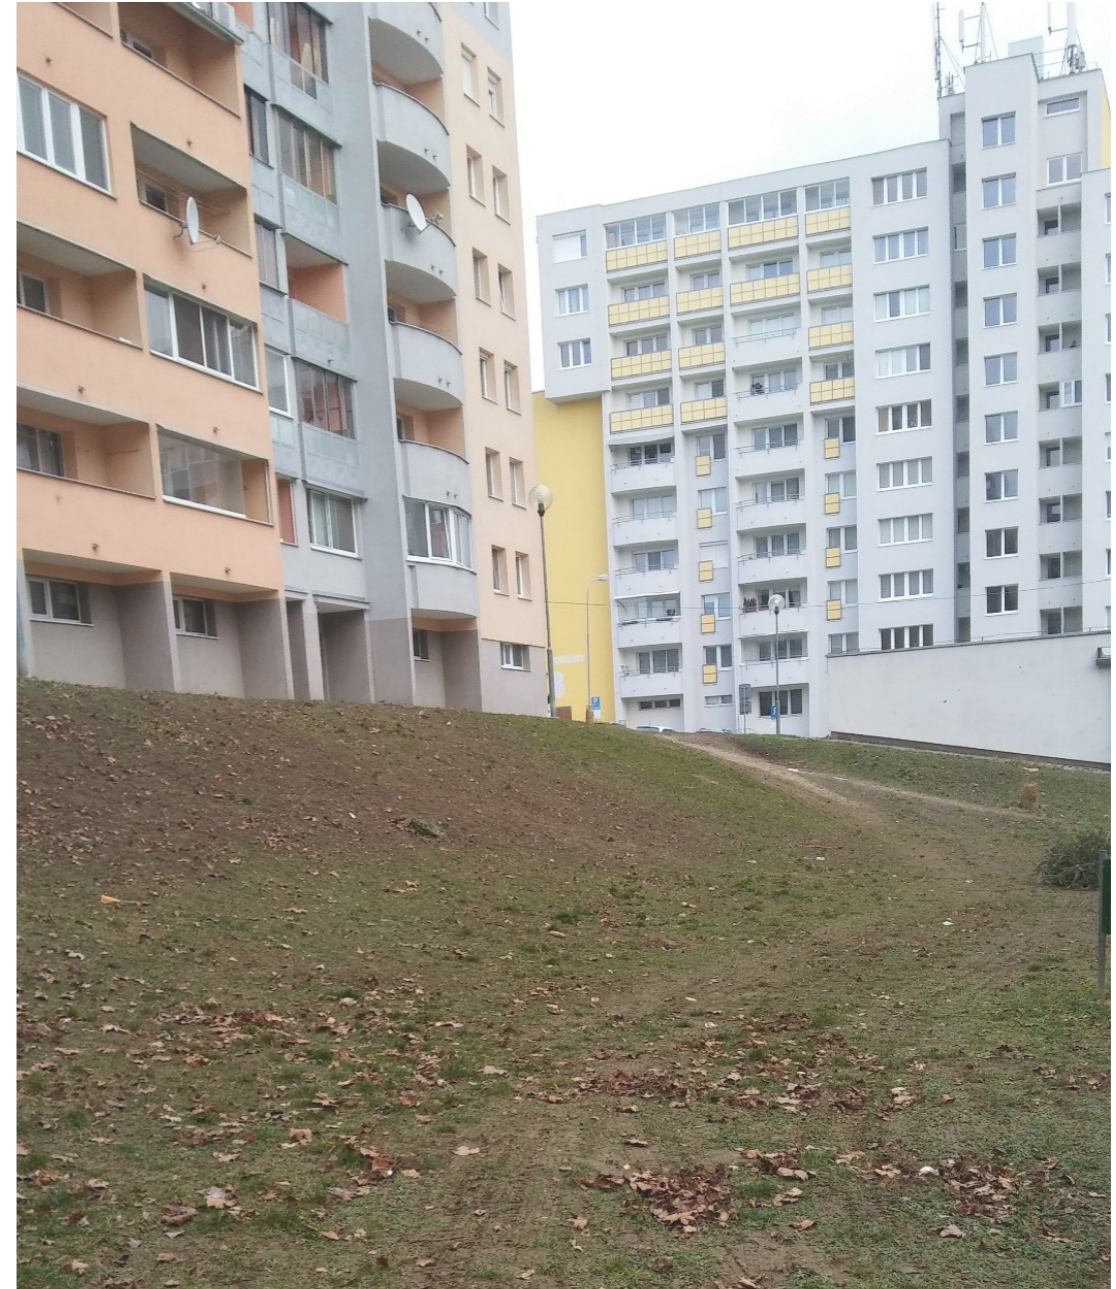
## NÁVRH ZELEŇ - PRIBIŠOVA 37

- 10 % úspora energií pre každú obytnú budovu ak do vzdialenosti menej ako 10 metrov sú stromy (Nowak, 1994) a s tým súvisiace zníženie emisií CO<sub>2</sub> na základe energetických úspor (odhad zníženia emisií je spojený s ušetrenou energiou vynásobenou 0,203 kWh čo predstavuje uhlíkovú intenzitu pre prírodný plyn Defra/Carbon Trust)

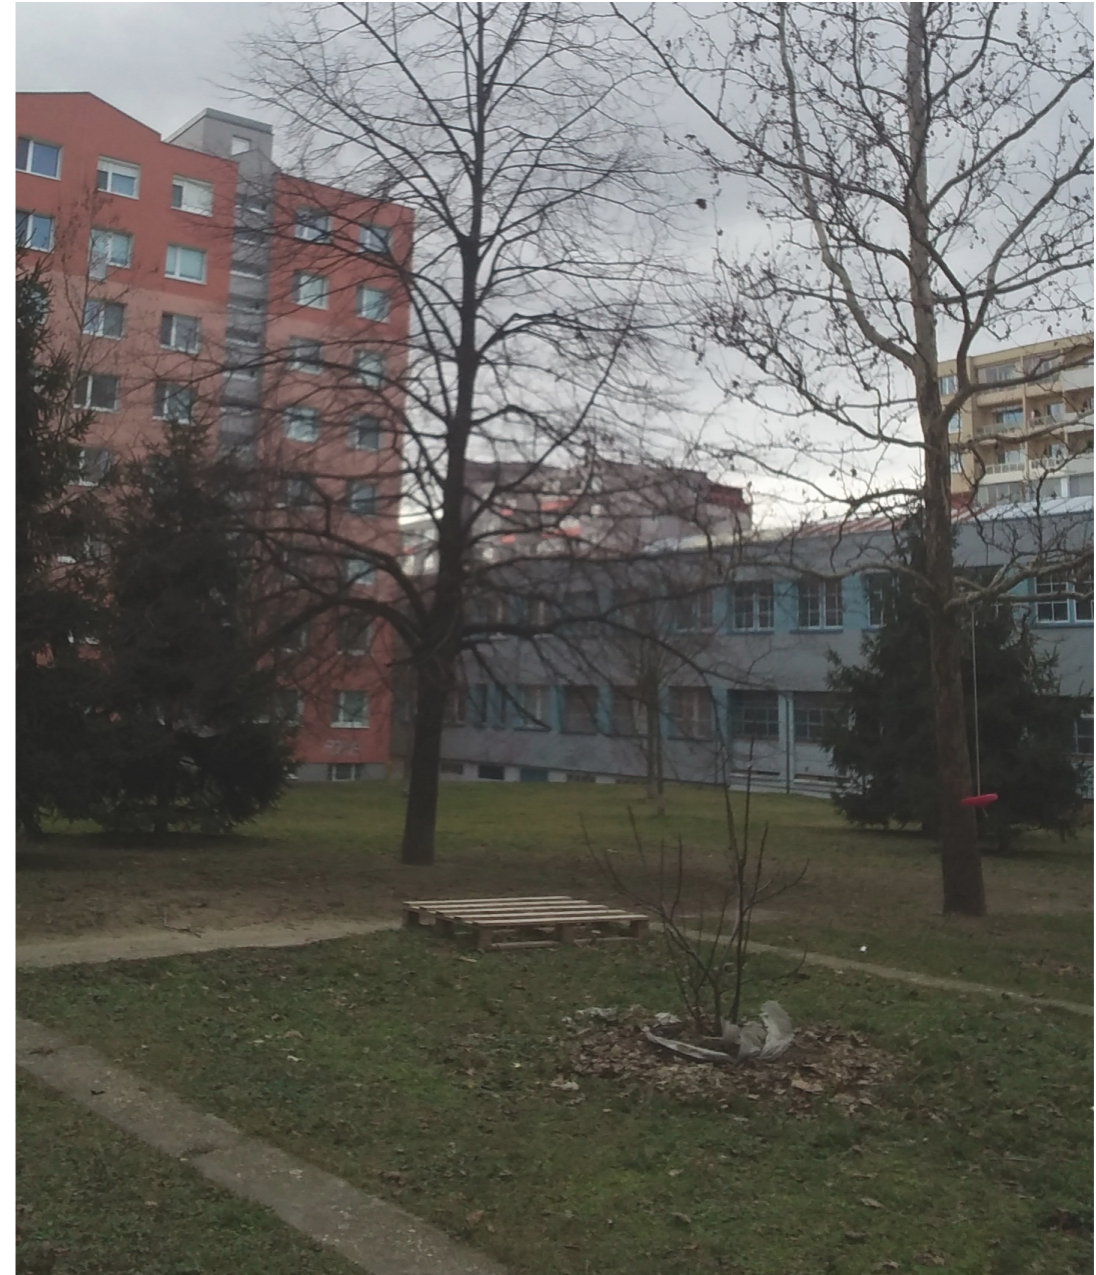
## NÁVRH ZELEŇ - PRIBIŠOVA 37

- úspora energií na klimatizáciu v prípade zelenej strechy – táto môže pohltiť energiu z tepla až  $150 \text{ W/m}^2$  (Handley, 2010) a s tým súvisiace zníženie emisií  $\text{CO}_2$  na základe energetických úspor (odhad zníženia emisií je spojený s ušetrenou energiou vynásobenou  $0,537 \text{ kWh}$  čo predstavuje uhlíkovú intenzitu pre elektrinu Defra/Carbon Trust)

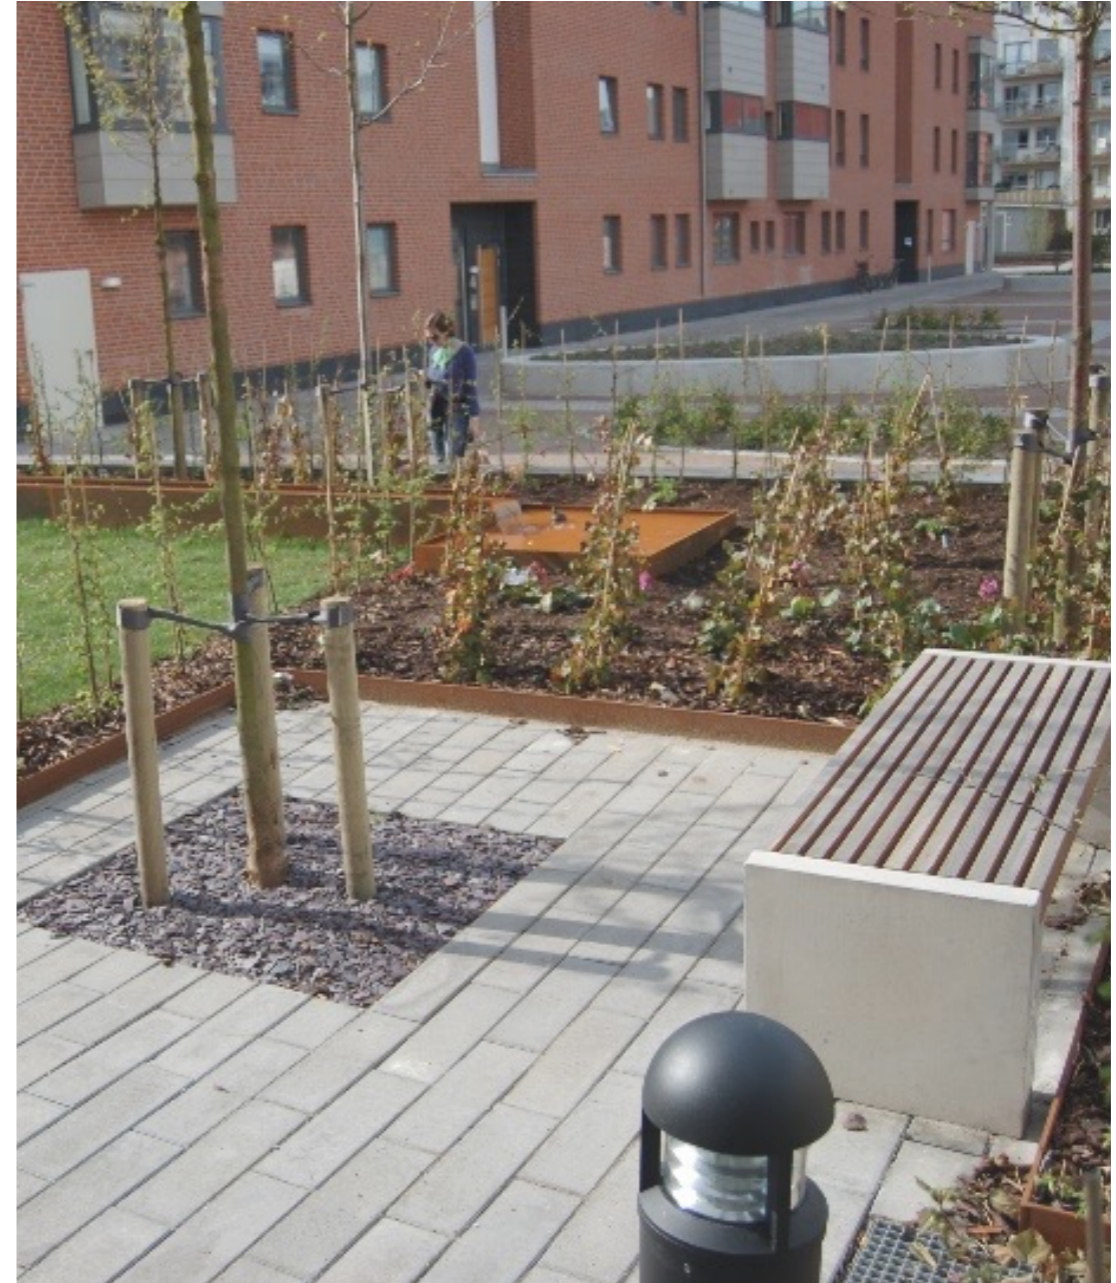
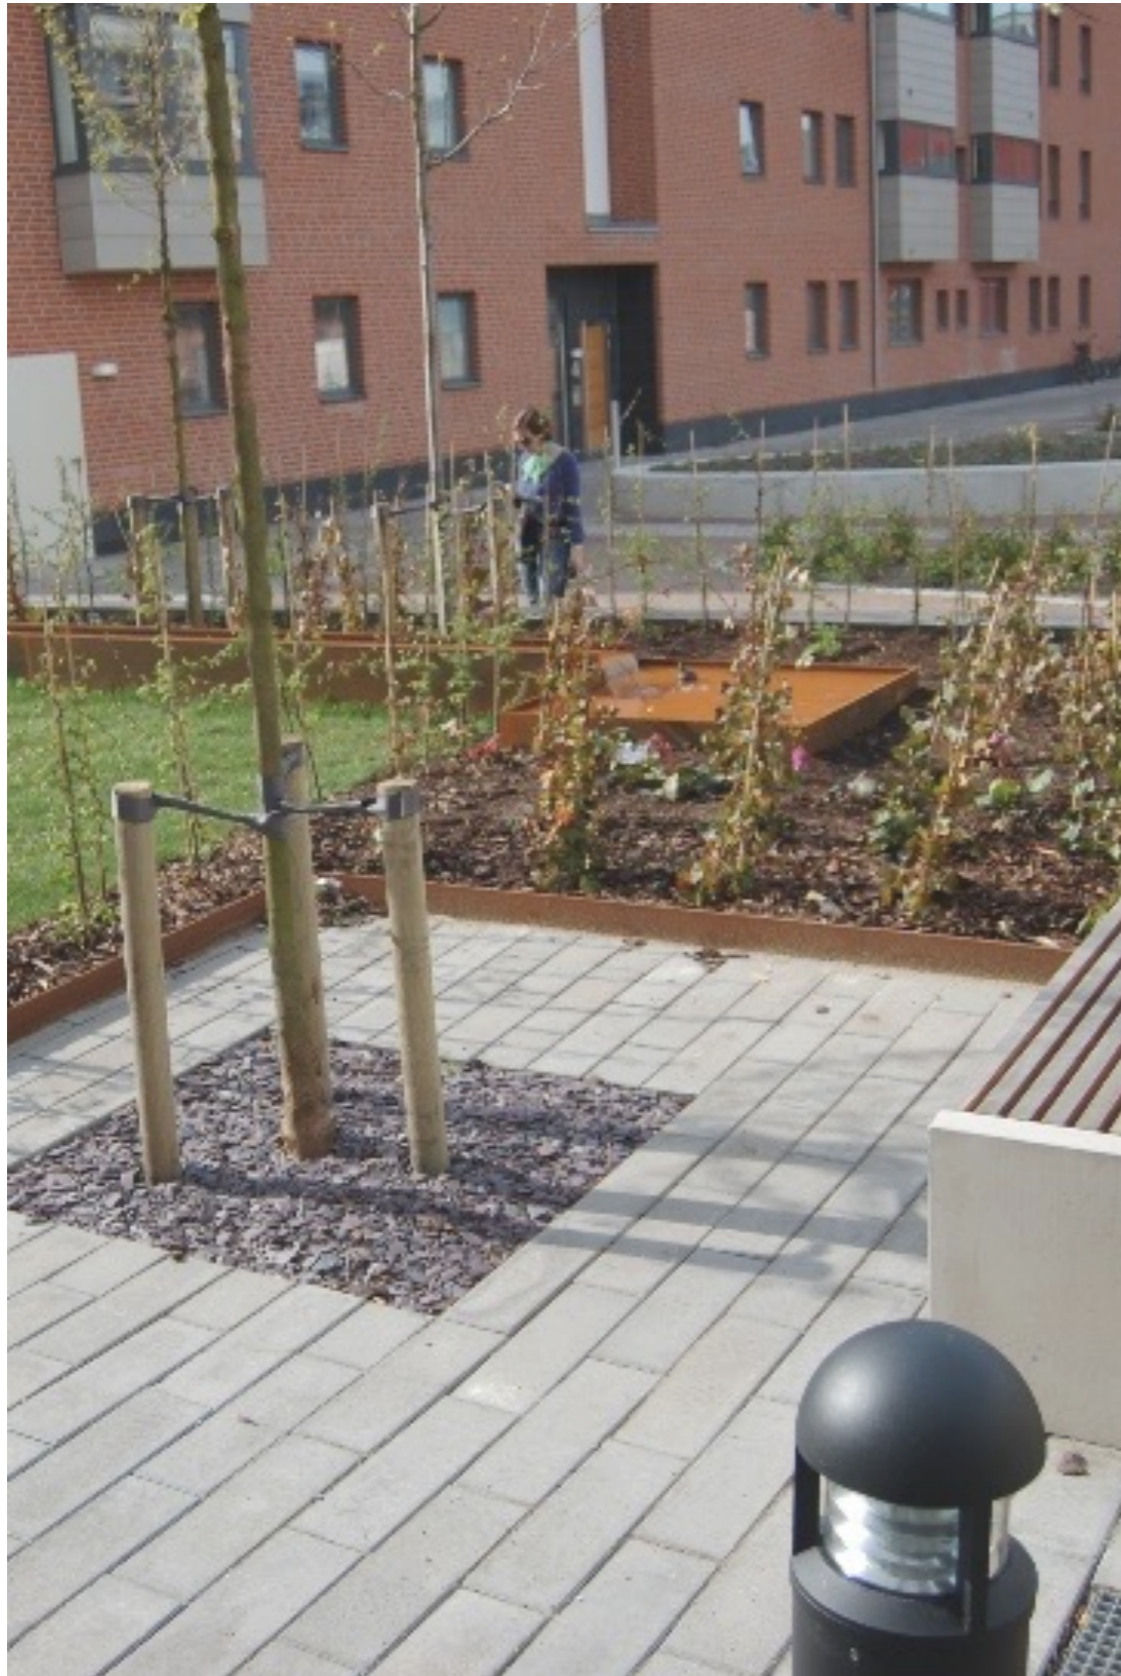
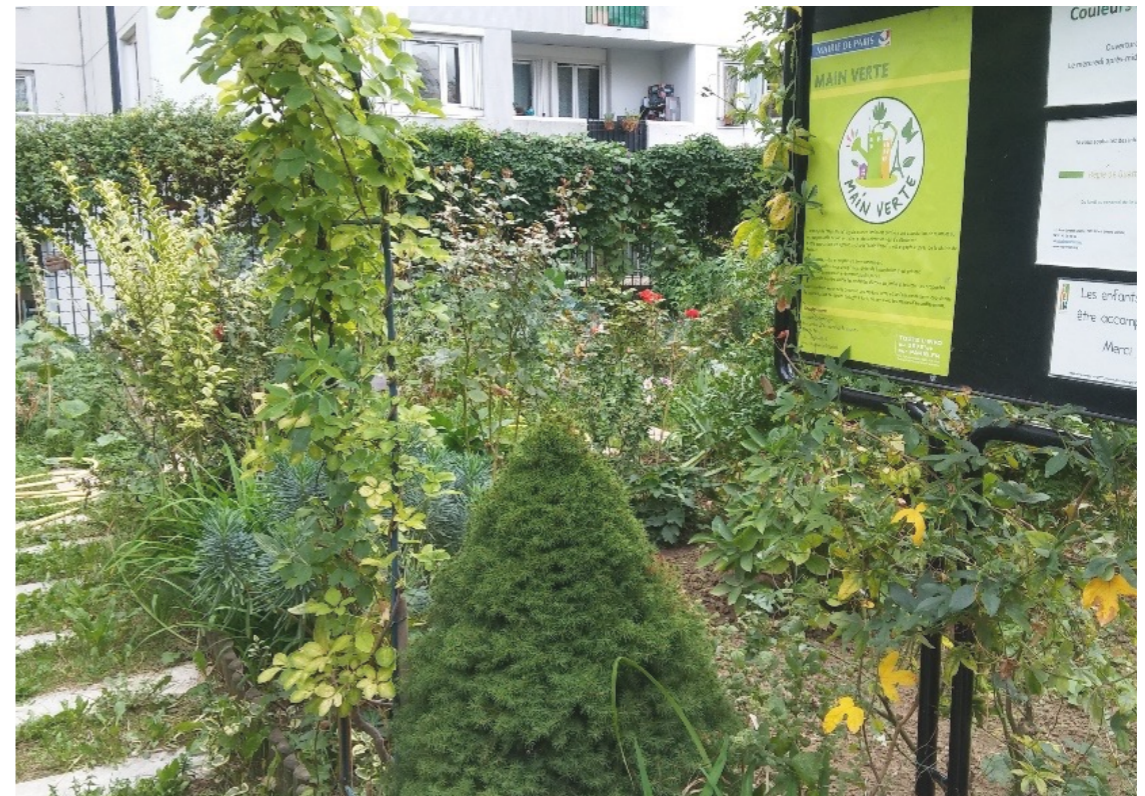
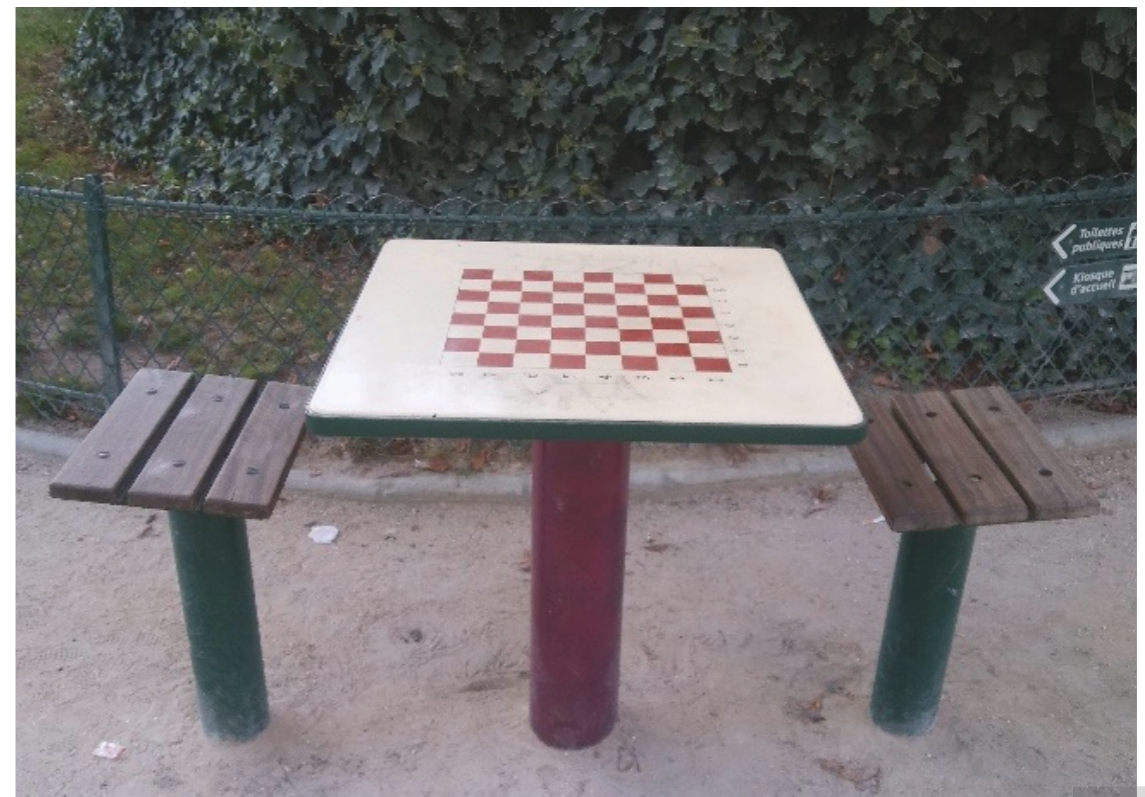
## NÁVRH ZELEŇ - PRIBIŠOVA 37

- vegetácia - zelené strechy a steny
- plné steny (boky loggií) a lanká na fasáde, zvýraznenie vstupov
- zachytenie zrážkovej vody a jej vsak vo vnútrobloku
- nová výsadba a prvky malej architektúry (vstupy, trvalky)
- verejný priestor - nové prvky
